**TERMOS DE INSPEÇÃO DAS OBRAS DE INSTALAÇÃO DO  
HOSPITAL DE CAMPANHA DA FRATERNIDADE**

**Data:** 05 de maio de 2020, entre 10h40 e 12h20

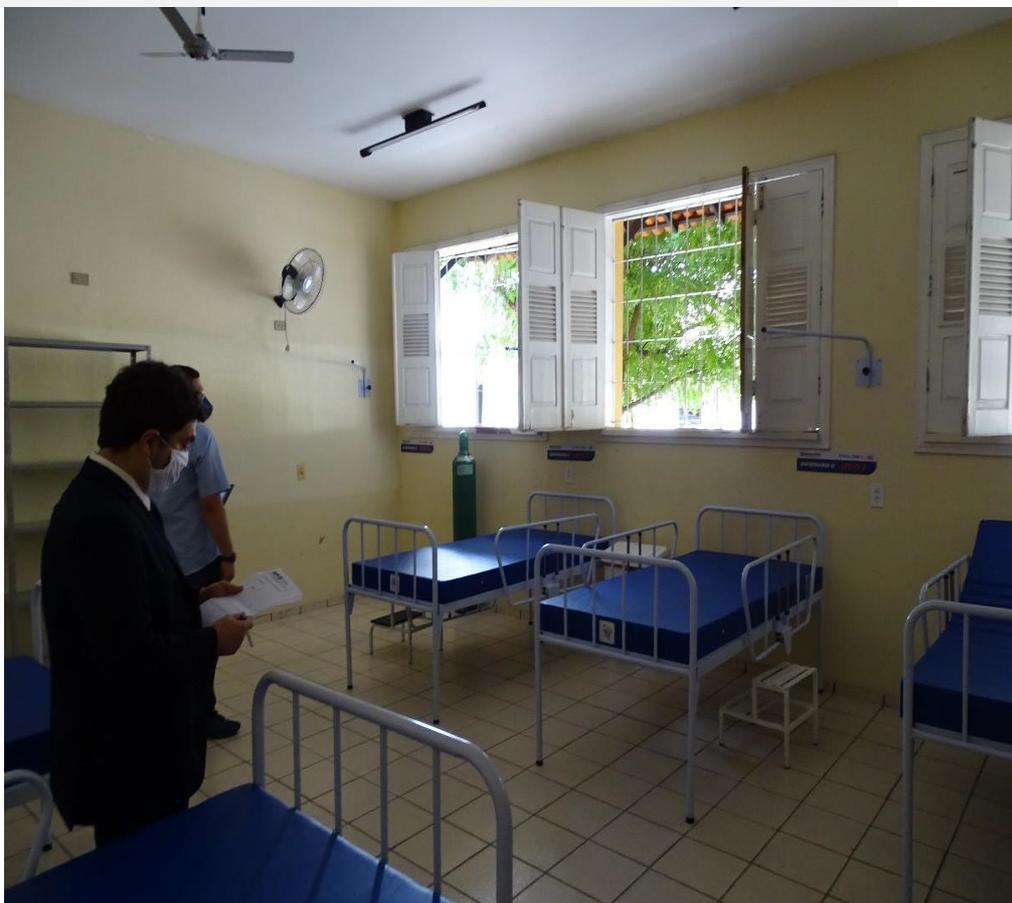
3 - Distanciamento entre os leitos preconizado pela NT 69/2020 observado. No entanto, verifica-se que **não fora observada a exigência de paredes/divisórias** entre os leitos, como estabelecido pela NT 69/2020, como demonstra a fotografia abaixo:

- Ausência de barreiras entre leitos (desacordo NT 69/2020);

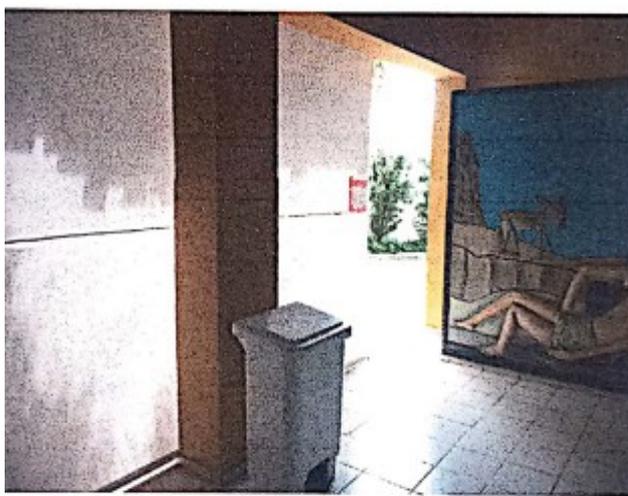
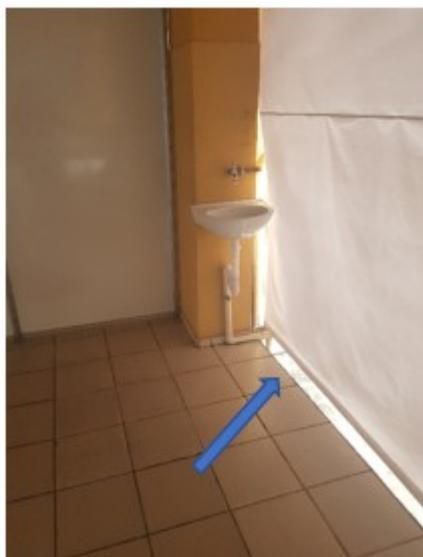
6 – Fluxo de entrada e saída de profissionais ainda não estabelecido completamente. Entre área limpa e área contaminada, em

vários locais, inexistente barreira física, de forma que é até possível a visualização de uma área por outra.

7. Registre-se que exaustor de aparelho ar-condicionado instalado em área suja expelle o ar da área suja na área limpa, exatamente no local de desparamentação.

- Necessário estabelecer melhor o fluxo de entrada/saída de profissionais da saúde, bem assim, melhorar isolamento entre áreas contaminadas/não contaminadas;

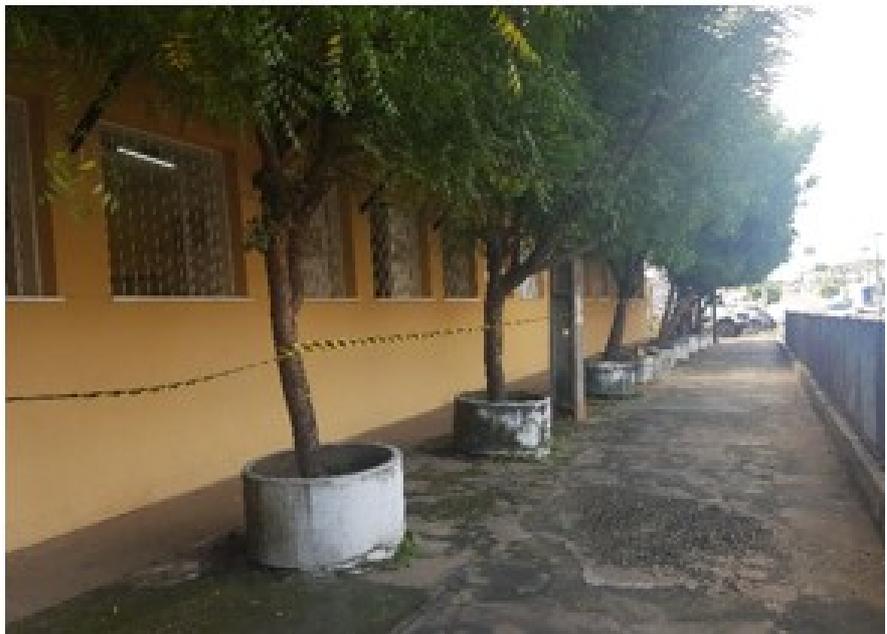
Vista externa das janelas

8 – Ambiente apresenta ventilação natural. Há de se dizer que as janelas da enfermaria dão acesso direto à via pública **não havendo barreira física à dispersão de partículas.**, cfr. imagens anexas:

- Janelas das enfermarias em contato direto com a via pública;
