TERMOS DE INSPEÇÃO DAS OBRAS DE INSTALAÇÃO DO HOSPITAL DE CAMPANHA Pe. PEDRO BALZI (Badminton – UFPI)

Data: 05 de maio de 2020, entre 8h30 e 10h30

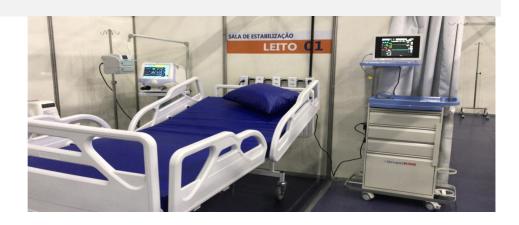
- 1 Hospital com 86 leitos, sendo 72 leitos clínicos, 10 leitos de cuidados semi-intensivos e 4 de estabilização. Há dispensadores de álcool gel. Há banheiros para pacientes: 8, no total, sendo 2 para PCD. Há chuveiros também: 3 para cada sexo. Banheiros adequados à NT 69/2020.
- 2- Camas podem ter cabeceira elevada. Não há gás canalizado. Segundo informação dos responsáveis da FMS, o fornecimento se dará por meio de cilindro.

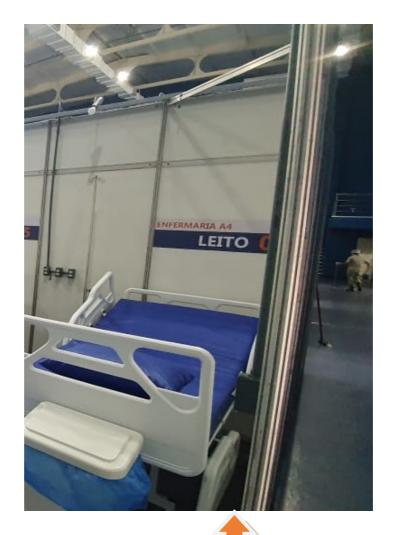
3 - Distanciamento entre os leitos preconizado pela NT 69/2020 observada em quase todos os leitos. No entanto, verifica-se que **não fora observada a distância lateral de 1m entre os leitos e as paredes/divisórias** estabelecida pela NT 69/2020, como demonstra a fotografia abaixo:

- Necessária a vistoria e autorização de funcionamento do CBM e Vigilância Sanitária;
- Distância lateral entre leitos e paredes laterais não respeitadas (desacordo com NT 69/2020);
 - Ausência de barreiras entre leitos (desacordo NT 69/2020);
 - Área de Desparamentação não segura;
- Necessário apresentar: projeto básico; projeto e memoriais de cálculo do sistema exaustor; contratos relacionados ao Hospital de Campanha;
- Necessário esclarecer o papel do Hospital de Campanha no sistema de saúde municipal (porta aberta? Para pacientes COVID-19 confirmados? Para pacientes com síndromes gripais referenciados?)

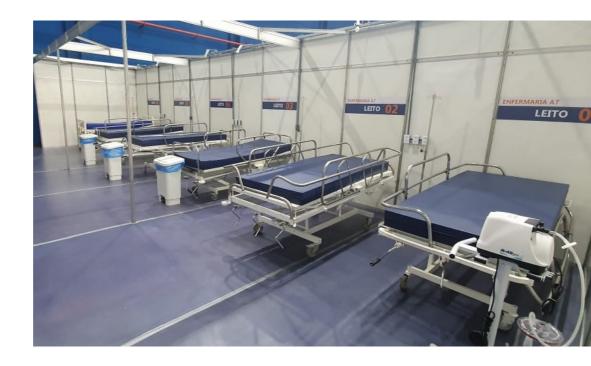
4 — Também **não seguida a orientação de haver barreira física entre as camas**, como sugerido pela NT 69/2020, como demonstram as fotografias a seguir:

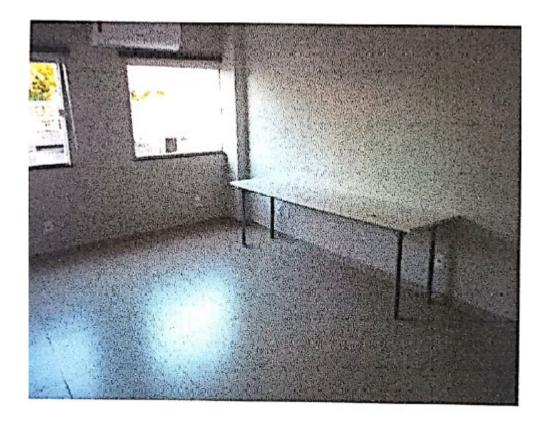
- 5 A barreira física é feita em duas etapas: primeira, em área externa, anexa ao edifício, onde os profissionais deixam suas roupas e entram com roupa exclusiva do hospital. No local, há lavatórios. A segunda, já dentro do hospital, onde há a paramentação. Fluxo de entrada bem definidos.
- 6 Não se constatou espelhos no local de paramentação, como sugerido pela NT 69/2020. No entanto, fora afirmado pela

responsável do setor de arquitetura da FMS que há previsão de colocação de espelhos.

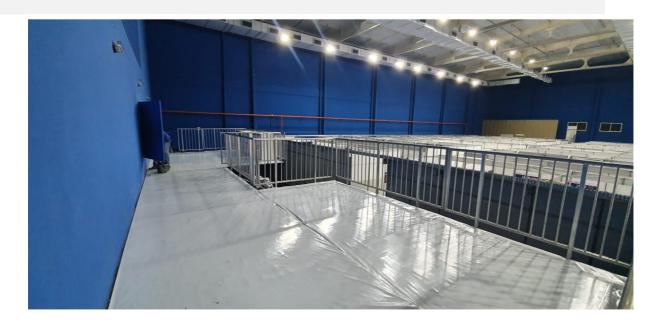
7 – Setor de desparamentação é feito em local elevado e aberto, não separado da área dos leitos e sem espelhos. Vide foto:

8- Portanto, o local de desparamentação não apresenta "Barreira (contra contaminação) - bloqueio físico que deve existir nos locais de acesso a área onde seja exigida assepsia e somente se permita a entrada de pessoas com indumentária apropriada (paramentação)" (NT 69/2020), de modo que os profissionais de saúde ficam desguarnecidos de EPIs ainda dentro de área contaminada. Tal problema crítico, fora apontado nos relatório do CRM (6.14) e COREN (quarto parágrafo).

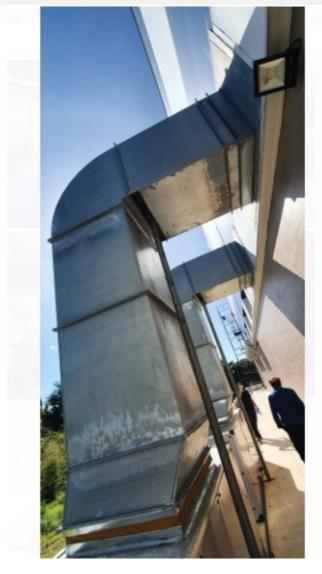
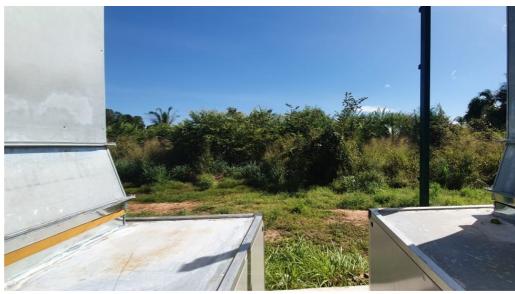
9 – Ambiente apresenta exaustor de ar, que é descartado em área apropriada, cfr. imagens anexas:

10. No entanto, ante a não apresentação dos projetos e memorial de cálculo para este sistema, não foi possível aferir sua real eficiência, como apontado pelo Engenheiro Civil do Ministério Público, em seu relatório (item 2.2, parte final).

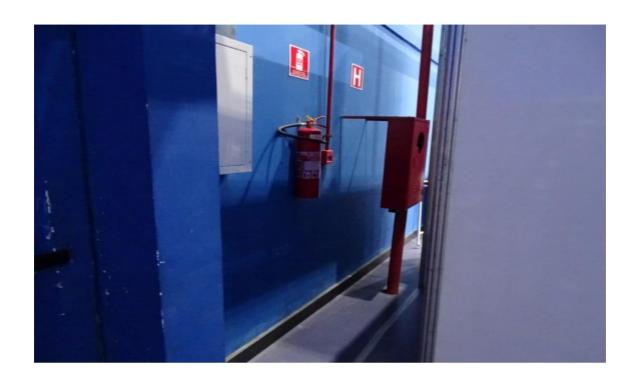
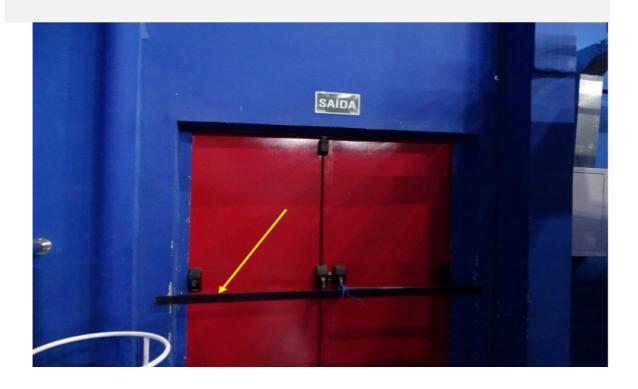
11. Não realizada a vistoria e expedição de alvará do CBM, como exigido pela NT 69/2020. Constatou-se a necessidade de adequar o sistema do ginásio à realidade de hospital de campanha, cfr. apontado pelo relatório de engenharia do Ministério Público: "há extintores e hidrantes inacessíveis e uma saída de emergência estava bloqueada". Fotos:
