*As intervenções  
transformadoras do pátio e  
Conjunto Arquitetônico da Estação  
Ferroviária de Teresina – Piauí*

## **AS INTERVENÇÕES TRANSFORMADORAS DO PÁTIO E CONJUNTO ARQUITETÔNICO DA ESTAÇÃO FERROVIÁRIA DE TERESINA – PIAUÍ**

O presente texto aborda as intervenções realizadas no Conjunto Arquitetônico da Estação Ferroviária de Teresina, capital do Piauí, ao longo do tempo. O objetivo é discutir o impacto dessas intervenções e como contribuíram para a constituição do conjunto arquitetônico atual, reconhecido como Patrimônio Cultural do estado do Piauí e do Brasil por meio do tombamento. A análise tomou como referência a documentação produzida pelas instituições de preservação Instituto do Patrimônio Histórico e Artístico Nacional (Iphan) e Secretaria de Cultura do Estado do Piauí (Secult) sobre o bem cultural em questão, em especial, o projeto contratado pela Superintendência do Iphan no Piauí com o objetivo de restaurar este conjunto ferroviário. O artigo propõe contribuir para as discussões sobre a intervenção no patrimônio ferroviário ao promover uma reflexão teórica sobre a prática restaurativa, cuja base está ancorada na bibliografia especializada sobre a tendência teó

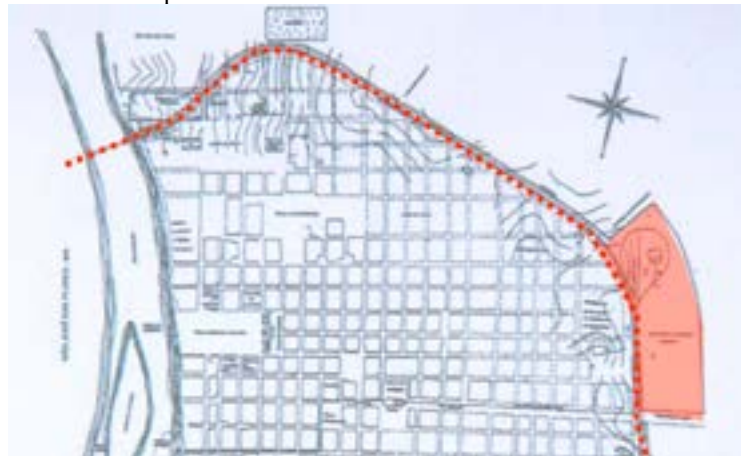
Fig. 1\_Planta de Teresina com o pátio ferroviário e a estrada de ferro São Luís – Teresina. Início séc. XX.

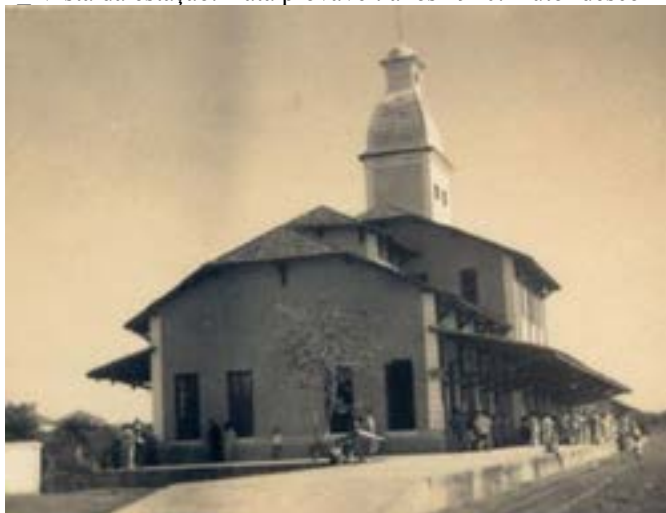
Fig. 2 Vista da estação. Data provável: anos 1940. Autor desconhecido

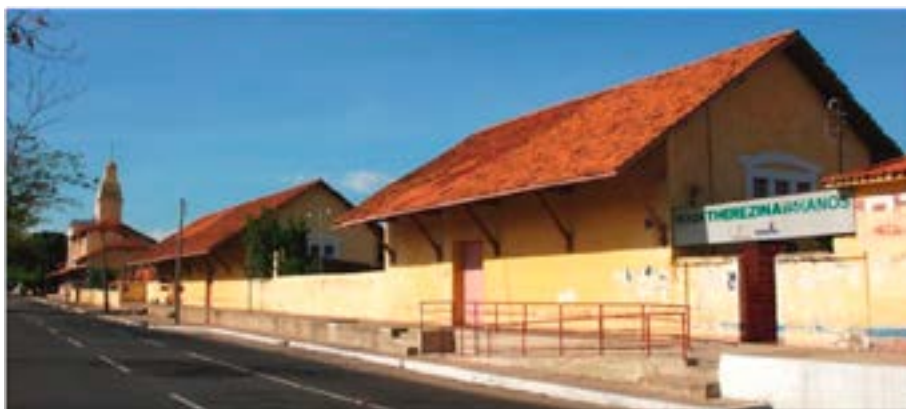
O conjunto ferroviário de Teresina se apresenta com a configuração estilística, arquitetônica e espacial supracitada. A estação e os dois armazéns assentados sobre plataformas elevadas definem um dos limites do grande pátio, e ao mesmo tempo estabelecem sua conexão com a cidade, conforme figura 3, onde os produtos e pessoas transportadas pelos trens encontravam sua destinação,. O pátio propriamente dito compreende um amplo espaço livre, fechado em relação ao ambiente urbano, onde se desenvolviam as manobras e demais operações.

Fig. 3\_ Vista do conjunto formado pelos armazéns e estação, a partir da Avenida Miguel Rosa.

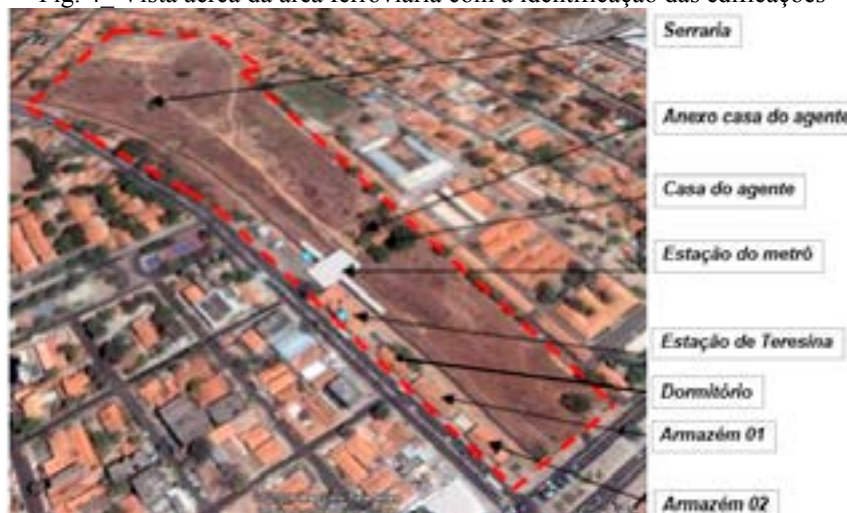
Do programa inicial supracitado, grande parte das edificações chegou ao século XXI: a estação; os dois armazéns de mercadorias; a casa que servia de moradia para o administrador da rede, com um pequeno anexo; o dormitório, e; em área mais afastada, a antiga serraria para a produção de dormentes, a seguir apresentados e ilustrados na figura 4. Dos galpões para depósitos de carros e de locomotivas e trilhos que constituíam o pátio de manobras citados no jornal de 1925, nada restou, assim como as outras dependências mencionadas.

Fig. 4\_ Vista aérea da área ferroviária com a identificação das edificações

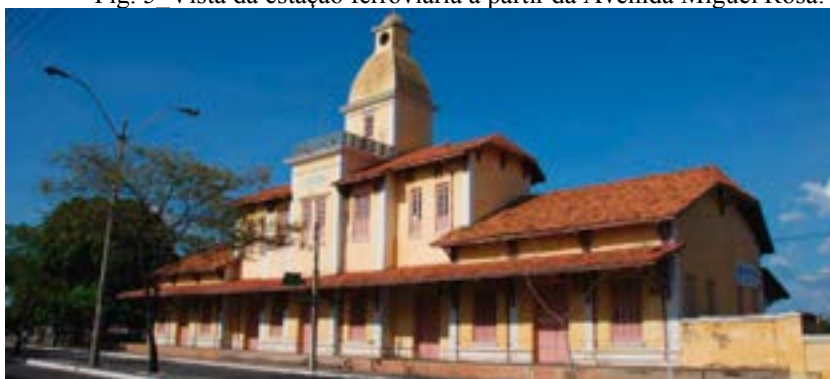
Este programa informa sobre a importância do complexo ferroviário da capital e das operações necessárias para fazê-lo funcionar. Se sobressai em relação às demais estruturas implantadas ao longo da malha ferroviária piauiense por sua dimensão, diversidade tipológica e qualidade arquitetônica do seu conjunto. A estação de Teresina, considerada a expressão máxima da arquitetura ferroviária do Piauí, é composta por uma volumetria equilibrada e simetricamente distribuída em relação a torre, simetria também evidenciada nas fachadas. Foi projetada com dois grandes alpendres para abrigar o embarque e desembarque de cargas e passageiros, dormitórios, enfermaria, correio, telégrafo, instalações sanitárias e depósitos, distribuídos em dois pavimentos.

Fig. 5 Vista da estação ferroviária a partir da Avenida Miguel Rosa.

De caráter monumental, vide figura 5, a “[...] imponência da edificação da Estação, somada a uma localização privilegiada, em termos de implantação, confere ao conjunto da Estação Ferroviária de Teresina, um grande valor simbólico, bem como de marco referencial para todo o entorno” (IPHAN, 2008, p. 37). Quanto aos armazéns, possuem conformação estritamente funcional, poucas aberturas, compostas por grandes portas de correr em madeira e pequenas janelas nas empenas com moldura em massa, sem outra ornamentação. De partido retangular e volumetria definida pelos amplos telhados, em duas águas e cumeeira paralela à via férrea, sustentados por mãos francesas em madeira que avançam em relação às plataformas, figura 6.

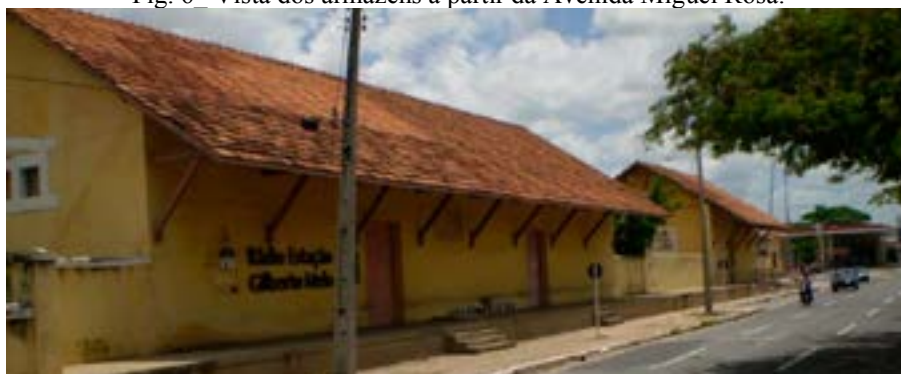
Fig. 6 Vista dos armazéns a partir da Avenida Miguel Rosa.

Possuíam as mesmas dimensões, mas em algum momento da segunda metade do século XX, um dos armazéns perdeu praticamente a metade de sua arquitetura. Sabe-se que estas edificações chegaram ao final dos anos 90 em precárias condições físicas, mas não foi possível precisar as causas do arruinamento ou demolição, nem quando efetivamente ocorreu. O fato é que a pelo menos trinta anos o armazém 2, como identificado pelo Iphan, possui a configuração formal mostrada na figura 7 a seguir.

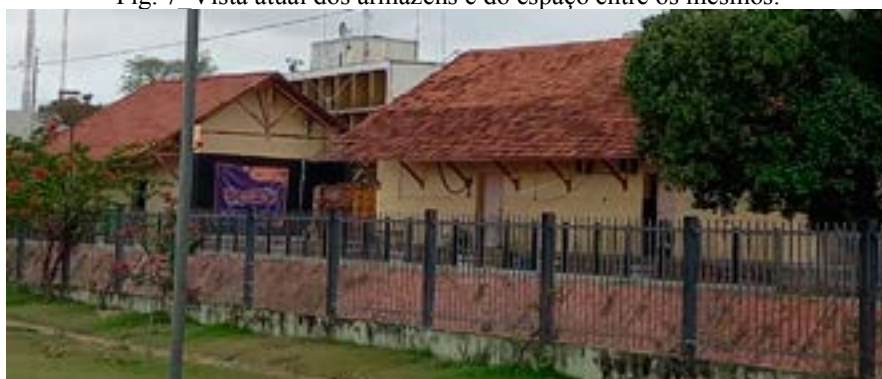
Fig. 7 Vista atual dos armazéns e do espaço entre os mesmos.

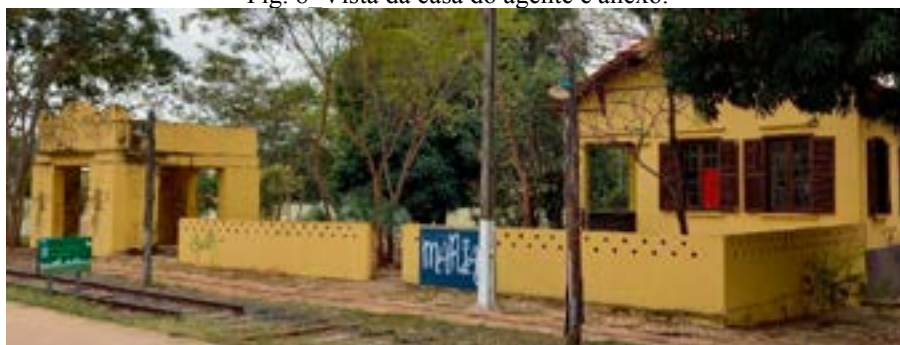
A partir dessa referência tem-se uma noção da participação das estruturas residenciais. Das cinco tipologias identificadas na malha ferroviária piauiense, duas são encontradas nesse pátio: a casa do agente, destinada ao funcionário de maior patente, e; o dormitório utilizado pelos trabalhadores de manutenção da rede ou pelos funcionários de passagem. Correspondem, assim, à tipologia mais elaborada e à mais simples, respectivamente. A casa do agente, de programa mais completo, está localizada com certo distanciamento da estação e demais edificações, mas próxima o suficiente para manter a vigilância e acompanhamento da atividade, o que reservava ao agente ferroviário<sup>2</sup> e sua família certa privacidade. Em estilo chalé, de imediato é identificada com o padrão ferroviário, conforme figura 8 a seguir.

Fig. 8 Vista da casa do agente e anexo.

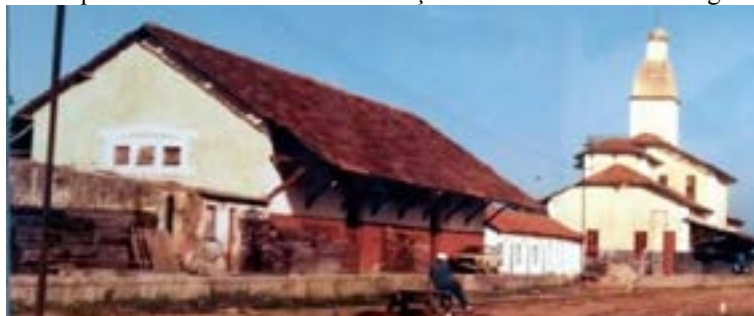
Fig. 10\_Vista a partir do pátio do dormitório entre a estação e armazém com a configuração similar à atual.

Trata-se de uma construção simples, com fachada sem ornamentações, definida pela sequência de portas e janelas, que revelam a ordenação lado a lado dos dormitórios, com esquadrias em madeira almofadada e veneziana, pé-direito baixo e cobertura em duas águas em telhas coloniais, figuras 11 e 12. Diferente da casa do agente, destinada aos trabalhadores braçais está localizada bem próxima à via férrea e voltada para esta, de modo a oferecer rapidamente o suporte necessário para sua manutenção. Sua feição arquitetônica está mais atrelada à arquitetura popular piauiense que à linguagem eclética predominante. Esta ausência de traços ecléticos dificulta sua identificação como parte do conjunto, como se verifica nos documentos institucionais analisados.

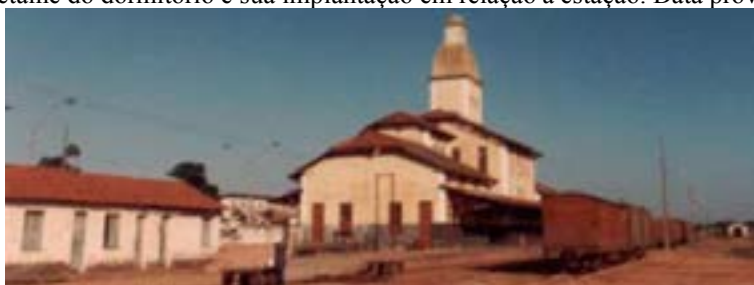
Fig. 11\_Detalhe do dormitório e sua implantação em relação à estação. Data provável: 1985.

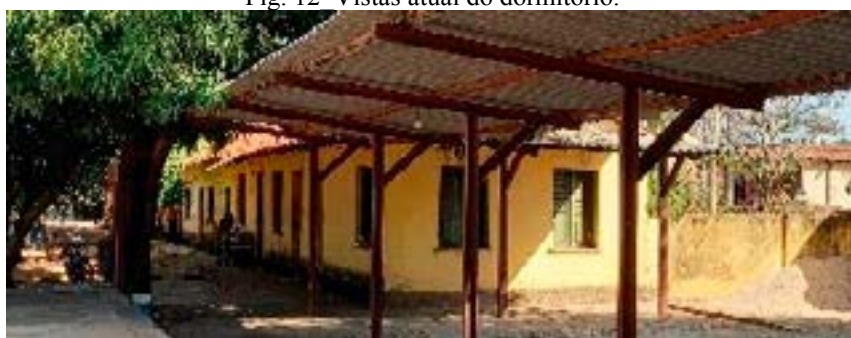
Quanto ao dormitório, a racionalidade funcional e simplicidade formal o define. Está implantado entre a estação e o primeiro armazém, edificações de maior destaque e apuro técnico do conjunto. A partir das imagens do início dos anos 70 até meados de 80, conforme figuras 9 e 10, pode-se conjecturar que a edificação atual resulta da ampliação de edificação anterior, ou mesmo de sua substituição.

Fig. 12 Vistas atual do dormitório.

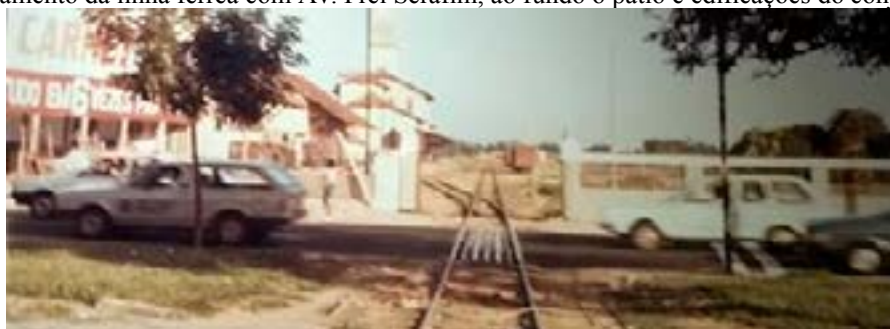
Fig. 13\_ Cruzamento da linha férrea com Av. Frei Serafim, ao fundo o pátio e edificações do conjunto. Dec. 80.

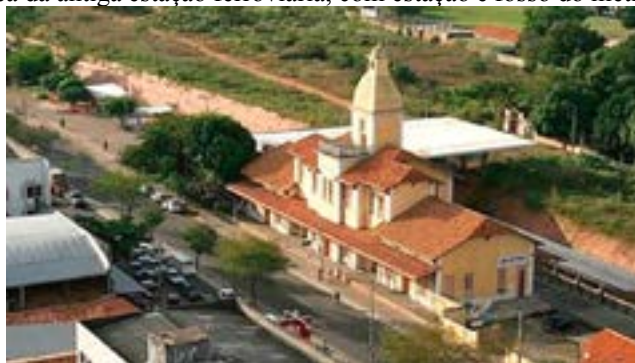
Para o embarque e desembarque no metrô foi construída uma nova estação interligando as duas porções supramencionadas, em estrutura metálica e próxima à antiga, figura 15, tornando-se um “[...] componente de notória participação, embora sem maiores prejuízos à leitura do prédio da estação”, conforme avaliação do estudo para tombamento federal (IPHAN, 2008, p. 36). Mas, essa configuração impôs uma nova feição ao complexo, fragmentando-o em partes e promovendo a ruptura de um espaço importante para o entendimento da atividade ferroviária.

Fig. 15\_Vista aérea da antiga estação ferroviária, com estação e fosso do metrô e pátio ao fundo.

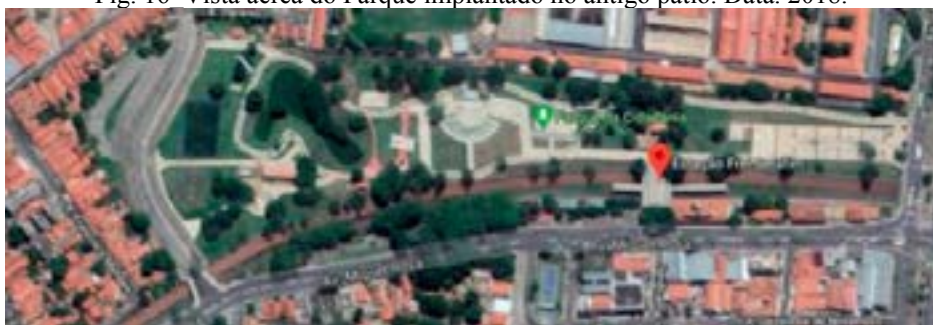
Após um longo período de negociação entre as instituições envolvidas, de 2007 a 2011, foi finalmente definido um projeto que atendesse aos acordos celebrados e às diretrizes de preservação estabelecidas, e a obra realizada entre os anos de 2016 e 2018 pelo município de Teresina, compreendendo: o agenciamento da área livre para instalação de anfiteatro, áreas esportivas, recreativas, de descanso e apoio; paisagismo, e; a restauração e adaptação da casa do agente e antiga serraria para novo programa, vide figura 16. O projeto previa também a criação de passarelas sobre a trincheira do metrô para interligação das duas porções, não realizadas nesta obra (Ibidem).

Fig. 16 Vista aérea do Parque implantado no antigo pátio. Data: 2018.

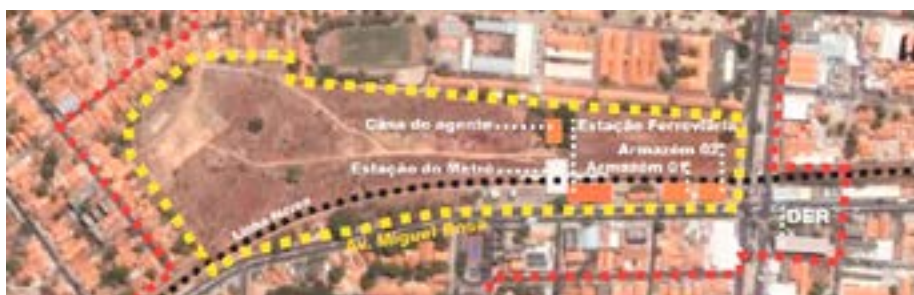
Na descrição do objeto do tombamento federal constam o pátio ferroviário; a estação; os dois armazéns; a casa do agente e seu anexo. O dormitório não é identificado como objeto a ser preservado e a antiga serraria é mencionada como vestígio dos espaços de manutenção, cuja ruína deveria ser mantida e valorizada. Na figura 17 a seguir consta a demarcação dos perímetros de entorno e tombamento e a identificação das edificações de valor cultural. Um aspecto a observar neste tombamento é que, apesar de tutelar toda a área ferroviária, concentra a argumentação e os valores na excepcionalidade e apuro técnico da estação e sua composição visual com os armazéns.

Fig. 17\_ Imagem do Google maps manipulada pelo Iphan/PI: em preto, linha férrea; em amarelo, perímetro de tombamento; em vermelho, perímetro de entorno; em laranja, os bens de valor cultural.
