*Análise do potencial de erosão de solos em taludes de aterro rodoviários – estudo de caso da ampliação da BR-135, no trecho do estado do Piauí, entre as cidades de Colônia do Gurguéia e Elizeu Martins*

**ANÁLISE DO POTENCIAL DE EROSIÃO DE SOLOS EM TALUDES DE ATERRO  
RODOVIÁRIOS – ESTUDO DE CASO DA AMPLIAÇÃO DA BR – 135, NO TRECHO  
DO ESTADO DO PIAUÍ, ENTRE AS CIDADES DE COLÔNIA DO GURGUÉIA E  
ELIZEU MARTINS**

O presente trabalho apresenta um estudo sobre a erodibilidade de solos construídos em taludes de aterros rodoviários, a partir da amostra solos retirados de taludes que possuem erosão em sua estrutura. A obra na qual foi realizado o estudo, foi a ampliação da Br-135, em trecho do estado do Piauí, entre as cidade de Colônia do Gurguéia e Elizeu Martins. O objetivo principal desse trabalho é analisar o potencial de erosão dos taludes frente ao tipo de solo utilizado e aos aspectos construtivos da rodovia, como proteção superficial, elementos de drenagem e inclinação. A metodologia aplicada consistiu no levantamento bibliográfico, investigação de campo e na etapa de laboratório. Na investigação de campo foi realizado um *checklist* para caracterização dos taludes e de suas

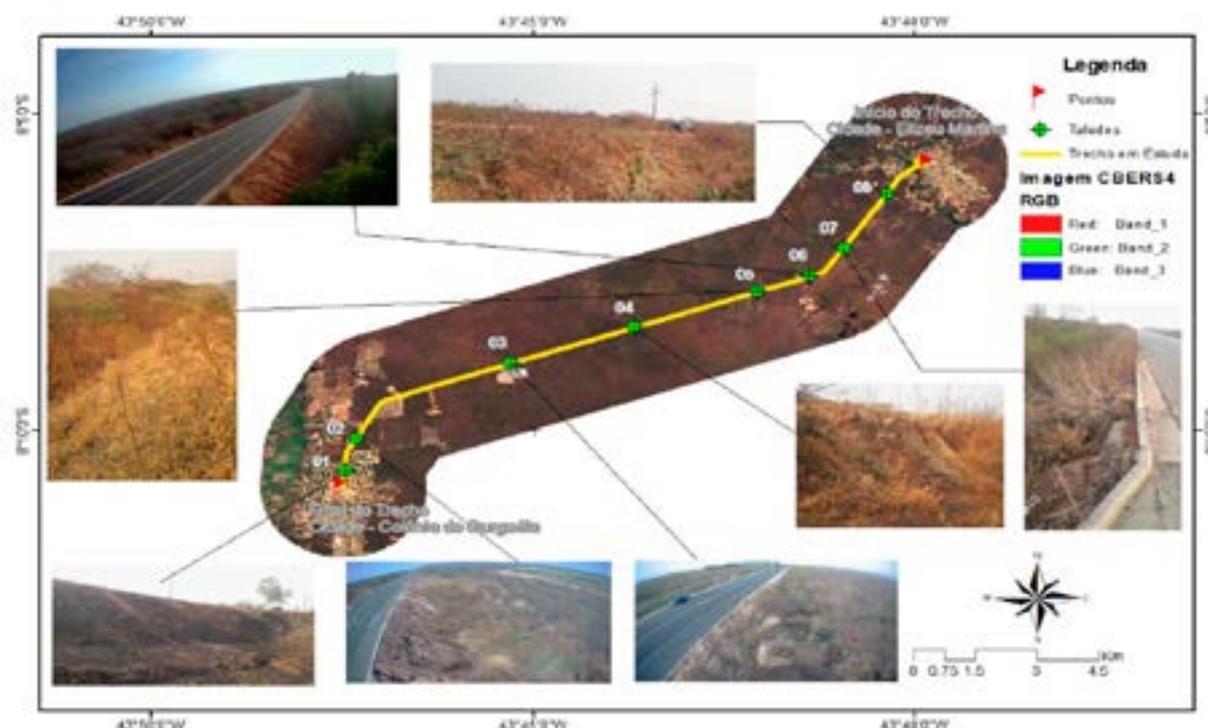
**Figura 2** – Pontos de amostragem dos taludes

De acordo com a mapeamento dos taludes, observa-se que não existe correlação direta entre as suas localizações e o estado de erosão. Os taludes 02 e 06, que são os que possuem mais gravidade em sua patologia, estão localizados respectivamente, no início e final do trecho como é possível visualizar na Figura 47.

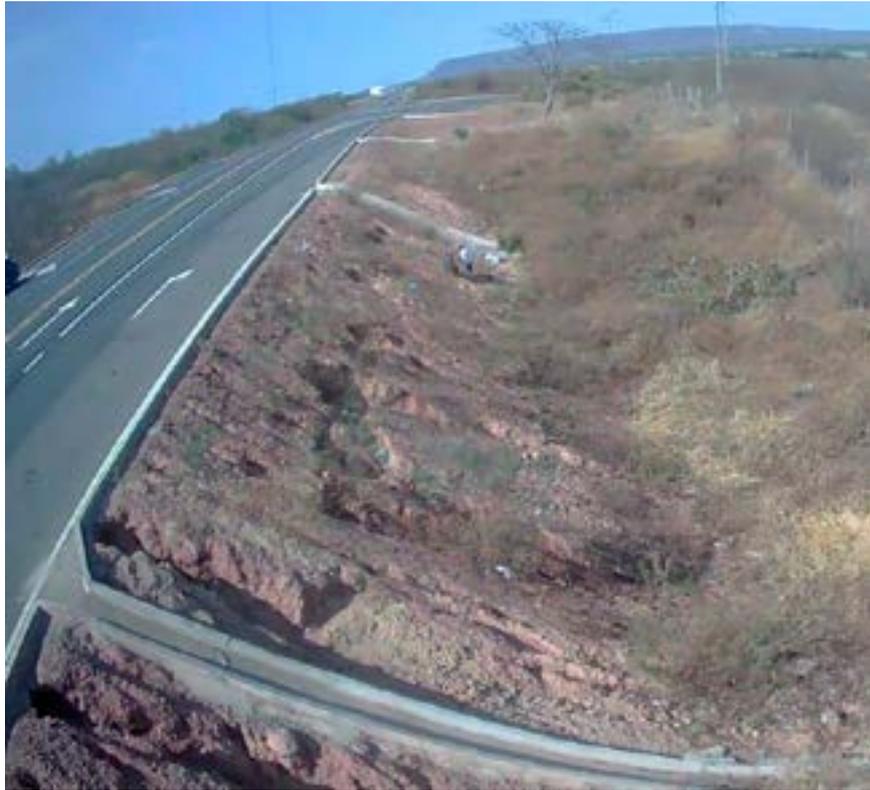
**Figura 3 – Talude 02**

O talude 02 é composto por elementos de drenagem em condições normais, possuindo sarjetas, saídas e descida de d'água. Quanto a sua proteção superficial, ela não existe, estando o solo exposto a intempéries. Quanto a avaliação referente a erosão, o solo apresenta erosão superficial, linear, ravinhas, podendo até ser considerado como voçoroca, conforme a Figura 3.

Segundo Maragon (2006) a erosão presente nos taludes estudados é ocasionada pela falta de proteção superficial adequada e sua ocorrência pode ser intensificada pela ausência de um sistema de drenagem eficiente. A desagregação superficial conforme Carrasco (2014) é uma patologia semelhante a erosão, é ocasionada pela exposição do solo a umidade provocando assim a remoção do material.

Com isso, partindo para a análise dos Talude 02 e 06, que foram os que apresentaram o maior grau de erosão, aspecto semelhantes a ravinha e voçoroca, tem-se a inexistência do sistema de proteção superficial e a inclinação adequada, o que potencializa a intensidade do escoamento, influenciando na aceleração do processo de erosão. No que se refere aos aspectos de drenagem, verificou-se que esses elementos existem, porém acredita-se que pelo tamanho grau de erosão em relação aos outros observados, os mesmos não estejam funcionando com eficiência, sendo o potencial agravante da erosão no meio.

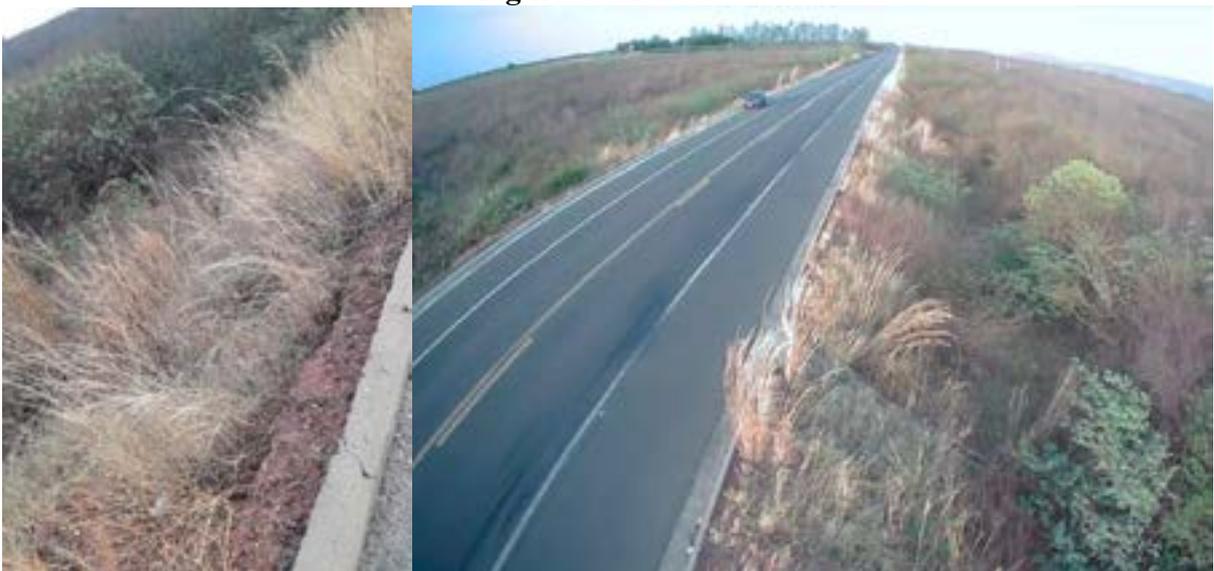
**Figura 4 – Talude 3**

O talude 03 é composto por elementos de drenagem em condições normais, possuindo sarjetas, saídas e descida de d'água. Quanto a sua proteção superficial, ela é composta por capim, em boa parte da sua composição. Quanto a avaliação referente a erosão, o solo apresenta erosão superficial e sulcos, conforme a Figura 4.

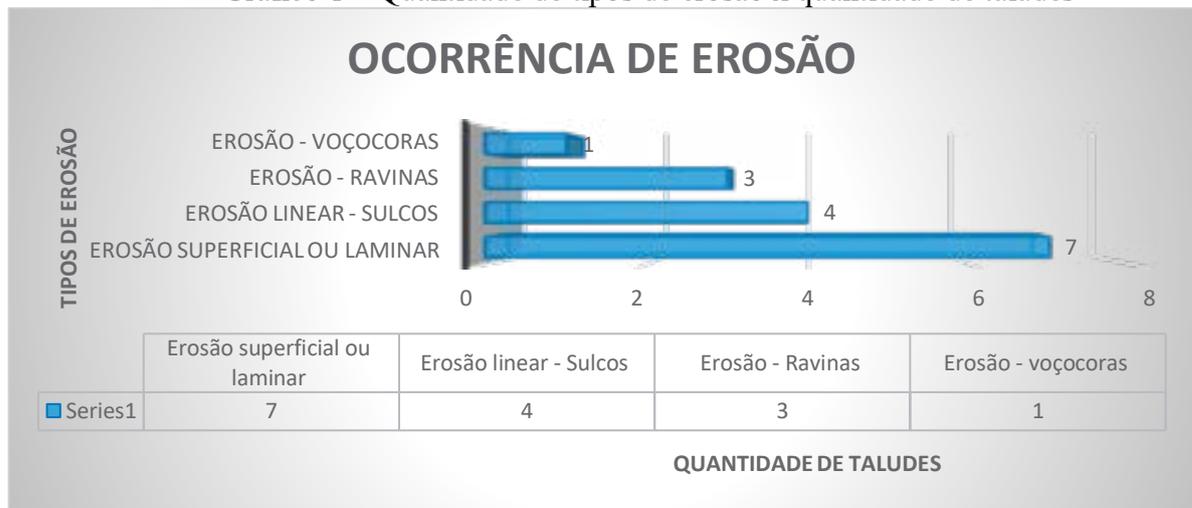
Gráfico 1 – Quantidade de tipos de erosão x quantidade de taludes

Após a realização da contagem das patologias elaborou-se o Gráfico 4 (quantidade de erosões hídras x tipo de erosão hídras) como mostrado a seguir onde pode-se observar que as maiores incidência de erosão hídras foram do tipo laminar e em forma de sulcos.

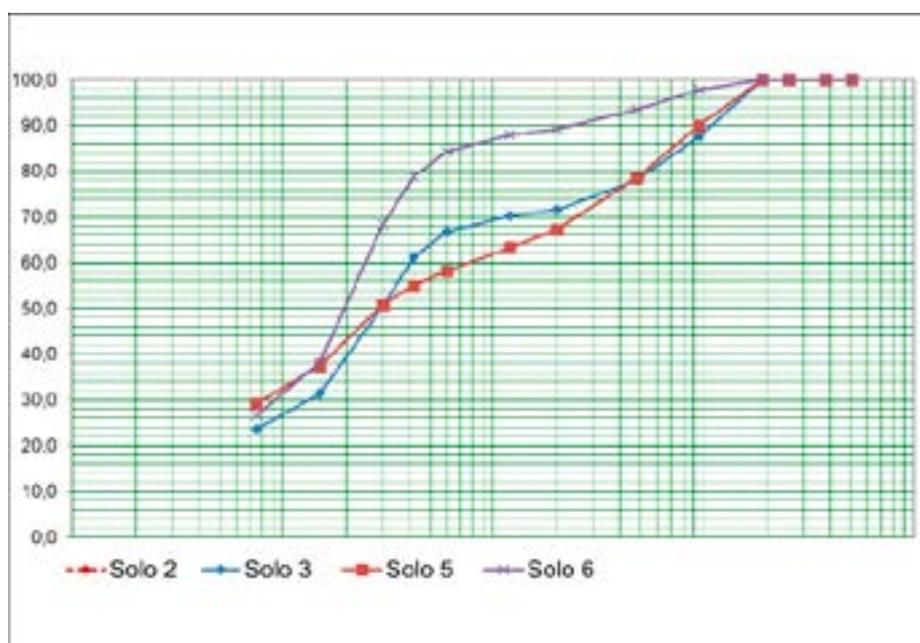
Gráfico 2 – Curvas Granulométricas das amostras

Segundo Machado e Machado (1997) pode-se classificar as curvas granulométricas, em aberta, contínua ou uniforme. Analisando o gráfico abaixo (Gráfico 2) observa-se que as amostras de solos dos taludes 02,03 e 05 apresentam distribuição semelhante, de tal forma que podem ser considerados como solo bem graduados, tendo em vista que apresentam curva quase contínua, abrangendo uma extensa faixa de valores.

Já o solo do talude 06 diferencia-se um pouco dos demais, podendo ser classificado como solo mal graduado, tendo em vista que faltam partículas em certas dimensões e sua curva granulométrica apresenta trecho quase horizontal.

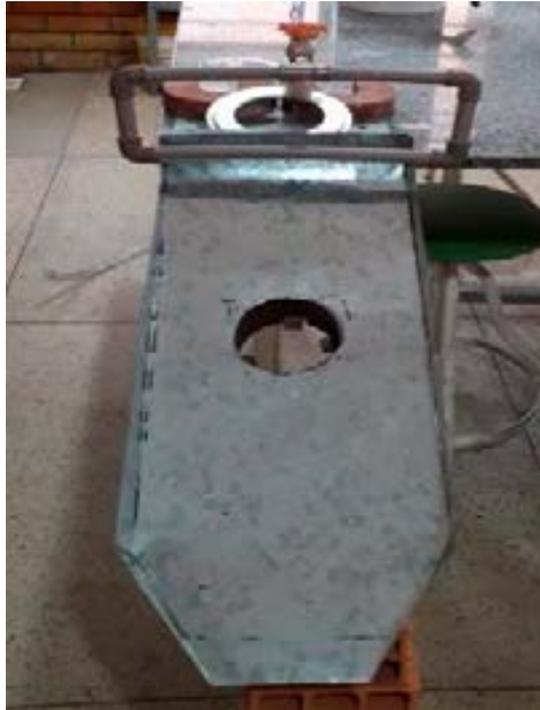
**Figura 40** – Aparelho de inderbitzen

Os resultados dos ensaios de Inderbitzen são apresentados em termos de perda de solo (desagregação) por unidade de área ( $g/cm^2$ ) pelo tempo de ensaio (min), conforme a apresentado no item x. Para cada condição específica de escoamento de água e inclinação de rampa determina-se a tensão hidráulica aplicada no ensaio (th).

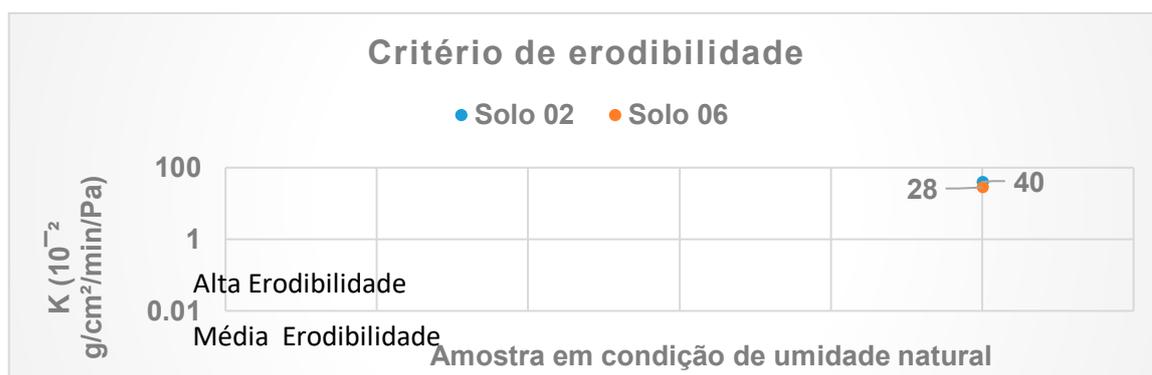
**Figura 5** – Critério de erodibilidade com base nos dados de taxa de erodibilidade obtidos nos ensaios de Figura 66 - Inderbitzen proposto por Bastos (1999).

Na literatura técnica existem poucas referências sobre critérios estabelecidos na avaliação da erodibilidade. Bastos (1999), em seu trabalho, em uma primeira aproximação estabelece que os solos mais erodíveis apresentam valores de K, na condição de umidade natural, superiores a 0,1 g/cm<sup>2</sup>/min/Pa – sendo classificado como de alta erodibilidade. Sugere, Também, que solos de baixa erodibilidade apresentem valores de K inferiores a 0,001 g/cm<sup>2</sup>/min/Pa, na umidade referida, conforme Figura 5.

De acordo com a proposta de classificação de Bastos (1999) e analisando a figura, é possível constatar que os solos estudados situaram-se na faixa de solos de alta erodibilidade, possuindo um coeficiente de erodibilidade (k) superior a 0,1 g/cm<sup>2</sup>/min/Pa, indo ao encontro com situação apresentada em campo.
